Tutkintaselostus

C 8/1997 M

ms NAJADEN, karilleajo Viron rannikolla 12.7.1997

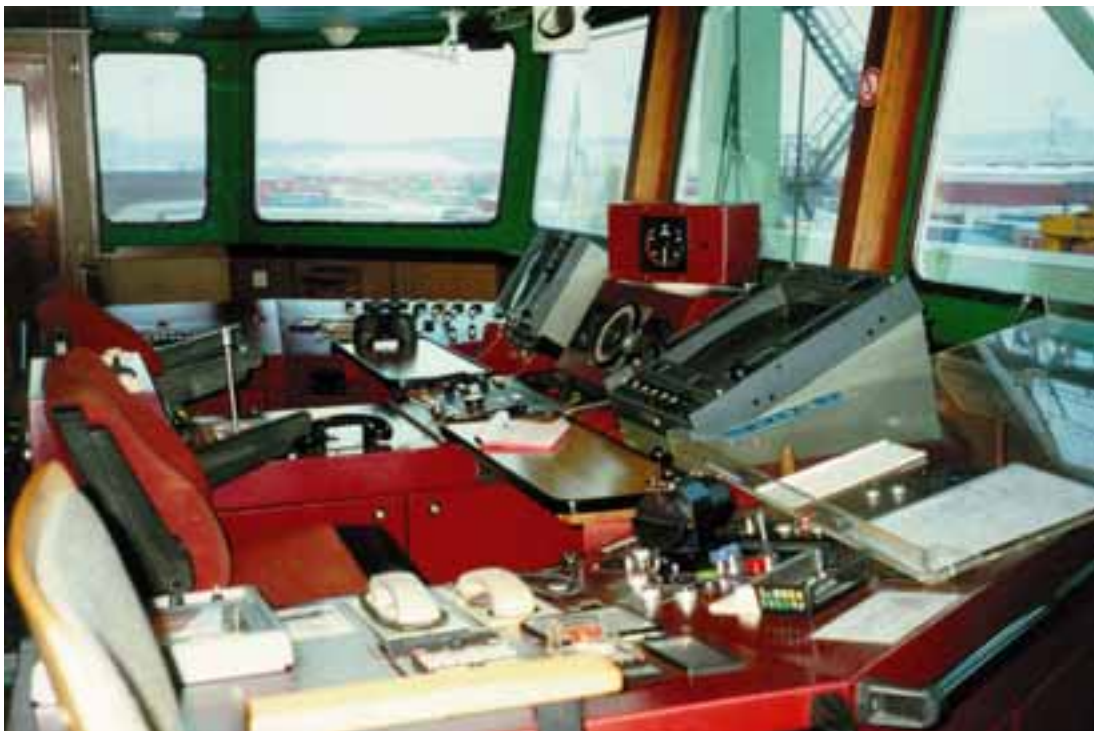
Kuva 2. Yleiskuva NAJADENin ohjaamojärjestelystä.

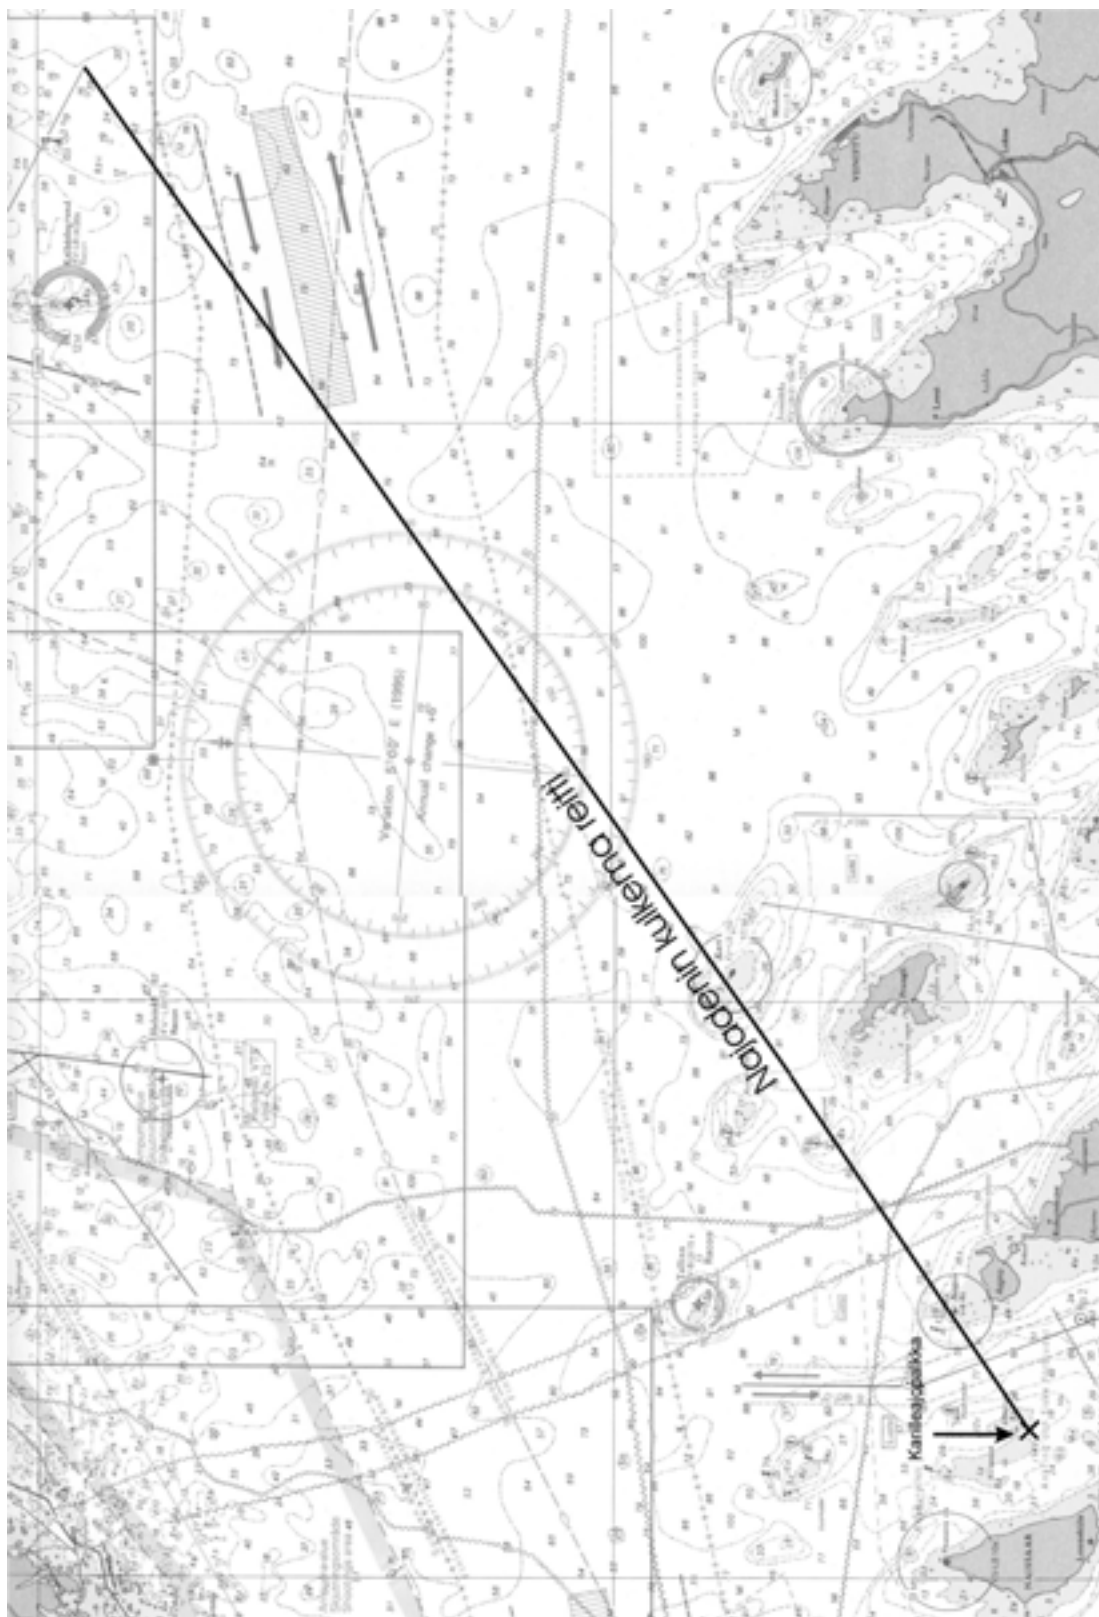
Pian tämän jälkeen vahtipäällikkönä toiminut perämies ilmeisesti nukahti. Noin kello 00.25 alus oli reittisuunnitelman mukaisessa kääntöpisteessä, jossa uudeksi suunnaksi piti ottaa tosisuunta 252°. Aluksen reitti (kääntöpisteet) oli ohjelmoitu GPS-satelliittipaikannuslaitteeseen. Kääntöpaikan (waypoint) lähestyessä ilmoittaa GPS-navigaattori äänimerkillä lähestyvistä paikasta. Tämä tapahtui noin kello 00.20. Tällöin perämies oli ilmeisesti jo nukahtanut. Alus jatkoi matkaansa tosisuunnassa 236° viistosti yli reittijakokaistojen kohti Viron rannikkoa ohittaen Kerin majakan pohjoispuolelta ja läheltä Uusmadal matalikkoa kunnes tuli matalaan veteen Naissaaren luoteispuolelle. Alus tärähteli kevyesti ja pysähtyi. Kello oli tällöin 03.20.

Kuva 3. Najadenin reitti (© Merenkululaitos).

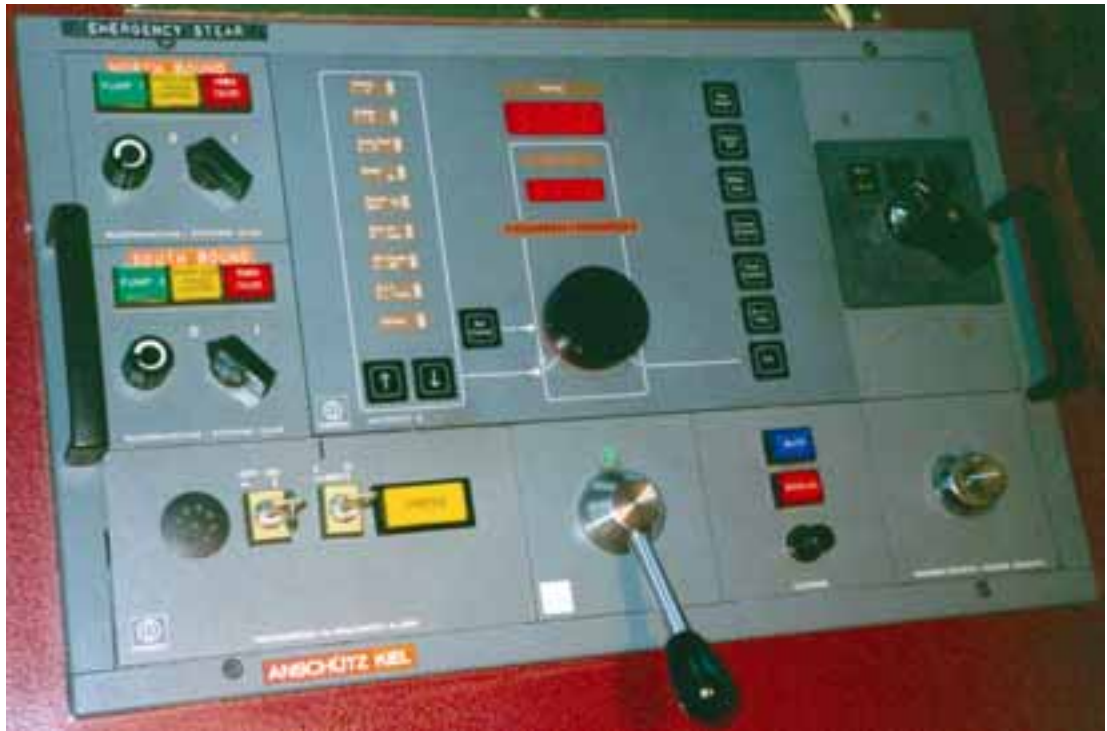
Komentosillalle oli asennettu vahtihälytin (Watch Alarm, Dead Mans Alarm). Se on sijoitettu ohjaamon keskikonsoliin, autopilotin yhteyteen. Laite kuvassa 3. Kun se on päällä se antaa hälytyksen vilkkuvalla valolla asetetuin aikavälein, esim. joka 12. minuutti. Mikäli hälytystä ei kuitata, se muuttuu äänihälytykseksi komentosillalla. Jos tällöinkään hälytystä ei kuitata, hälytys muuttuu aluksen yleishälytykseksi. Laite pitää erikseen kytkeä päälle ja valita joko 3 minuutin tai 12 minuutin hälytysväli. Onnettomuushetkellä laite oli kytketty pois päältä.

Laite ja sen käyttö oli yhtenä edellytyksenä sille, että alus oli voinut osallistua suomalaiseseen kokeiluun yhdenmiehen vahdista vuonna 1994. Kokeilu perustui IMO:n kiertokirjeeseen SN/circ 162, 15.10.1993. Komentosillan varustusten osalta vaatimukset tulivat IMO:n Maritime Safety Committeeen kiertokirjeestä MSC circ.566, 2.6.1991 Hälytyslaitteen tuli kiertokirjeen mukaan olla sellainen, että vain aluksen päälliköllä on mahdollisuus asettaa laitteen hälytysväli. Samoin laitteen päälle ja pois päältä kytkennän tulee olla ainoastaan päällikön tekemä. Teknisesti tämä on hoidettu varustamalla laite avaimella. NAJADENilla avain oli pysyvästi paikallaan laitteessa. Vahtipäällikkö saattoi siten halutessaan kytkeä hälytyksen päälle tai pois päältä.

Tutkinnan aikana ei ole selvinnyt, oliko aluksella koskaan noudatettu yhdenmiehen vahti-kokeilun edellyttämää pakottavaa hälyttimen käyttötapaa. Perämies oli käyttänyt hälytintä joskus, kun oli tuntenut epäilystä vireydestään. Laite oli jäänyt kerran päälle vahdinvaihdon yhteydessä. Kun perämies seuraavan kerran tuli vahtiin, oli hänelle huomautettu "Nukutko sinä täällä vahdissa ollessasi, kun käytät herätyskelloa". Tämän tapauksen jälkeen hän ei käyttänyt enää hälytintä.

Kuva 4. NAJADENin autopilot ja vahtihälytin, avain paikallaan, kuva otettu 1999.

Vahtipäällikön nukahtaminen oli onnettomuuden välitön syy. Usean tunnin nukkumisen vahdissa mahdollisesti aluksella käytetty yhden miehen vahtijärjestelmä. Vahtipäällikkö ei itse ollut tunnistanut vireystilansa alentumista, eikä käyttänyt vahtihälytintä, joka alukselle oli asennettu nimenomaan yhdenmiehen vahdinpitoa varten. Hälyttimen käyttö ei kuulunut aluksella noudatettuihin tapoihin.
